Equipo: COCINADOR VERTICAL - Eje de 180 mm
Fluido: ACEITE VEGETAL y HEXANO
Servicio: Extracción de Aceite Vegetal

Caso Exitoso N° PLF-C-CE-YLLSER-1507-0000-2251-0001

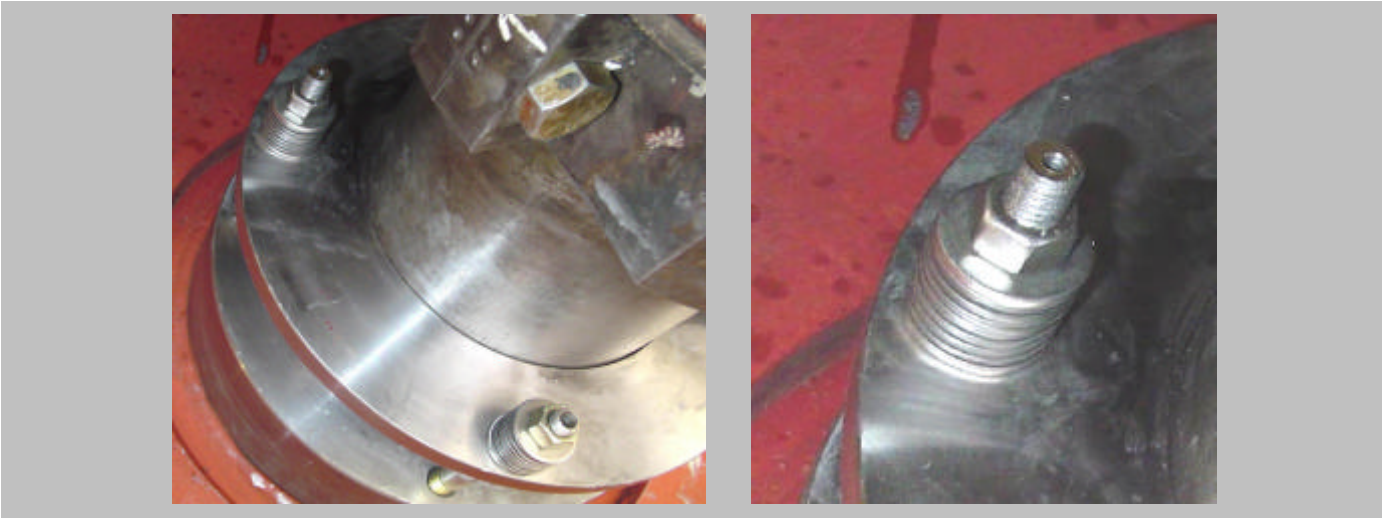
Segmento:	15-07 BODIESEL	CLIENTE: 2251
Problema Existente:	<ul style="list-style-type: none">• Sistema de sellado con posibilidad de falla repentina• Muy elevado costo de reposición del sistema• Pérdidas de fluidos riesgosos (hexano)	
Sistema Original:	Sello Mecánico

Producto:	YLLSER Sistema de LLS para Equipos Rotantes Y4700H199 Empaquetadura ML 4700 HC con núcleo de alta resiliencia
Resultados:	<ul style="list-style-type: none">• Eliminación de las pérdidas de hexano: < 50 ppm• Aumento del MTBR• Reducción de los costos de mantenimiento / reposición
